<p align="center">Service Départemental RTM de l'Isère</p>

<p align="center">Commune de MONTFERRAT Modification de la carte des aléas</p>	
<p>Date : 7 décembre 2015</p>	<p>Version de document : 1</p>

Contexte

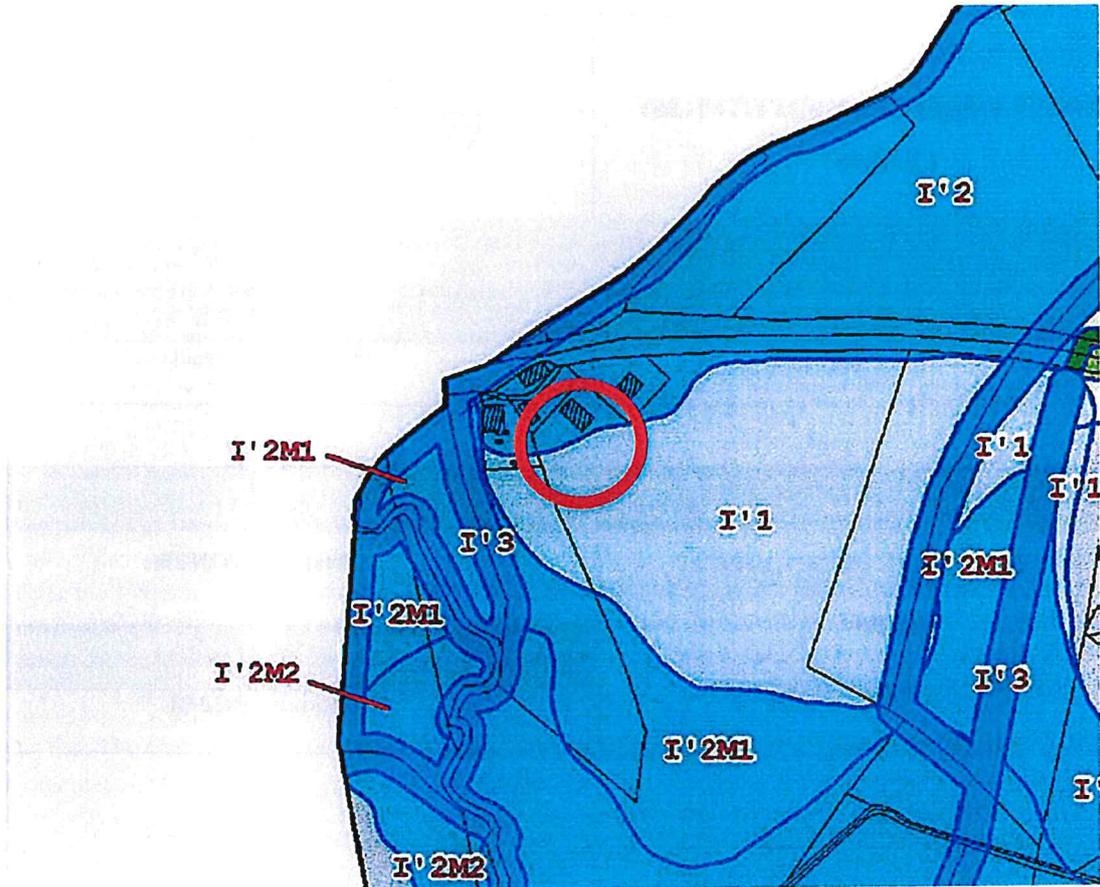
La carte des aléas de la commune de MONTFERRAT a été réalisée en juin 2007 par le bureau d'études Alp'Géorisques avec une assistance à maîtrise d'ouvrage du service RTM. Pour la parcelle concernée (E724), un aléa moyen d'inondation de pied de versant a été retenu. Cet aléa correspond à la situation d'une zone plate, recouverte par une accumulation et une stagnation, sans vitesse, d'eau « claire » avec une hauteur comprise entre 0.5 et 1 mètre.

FIGURE 1 : CARTE DES ALEAS ACTUELLE

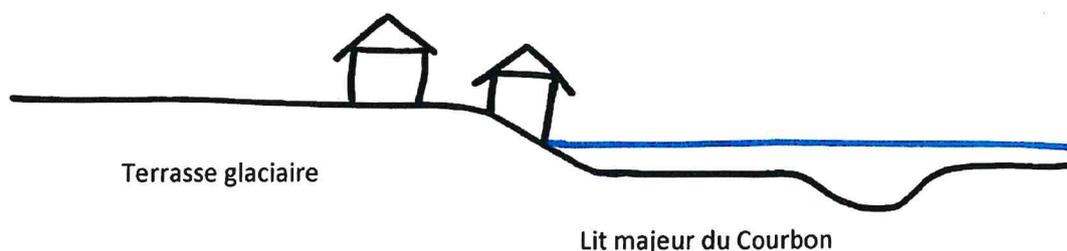
La parcelle E724 se situe néanmoins clairement sur la terrasse fluvio-glaciaire. Le Courbon a creusé un lit majeur conséquent dans cette terrasse au droit du projet. Les deux bâtiments au nord-ouest se situent sur la zone de transition, légèrement en contre-bas de la terrasse glaciaire. Pour un événement de période de retour centennal (référence pour le levé de la carte des aléas) on ne doit pas s'attendre à des remontées conséquentes des niveaux de crue au-delà du lit fluvial.

FIGURE 3: COUPE SCHEMATIQUE DU TERRAIN

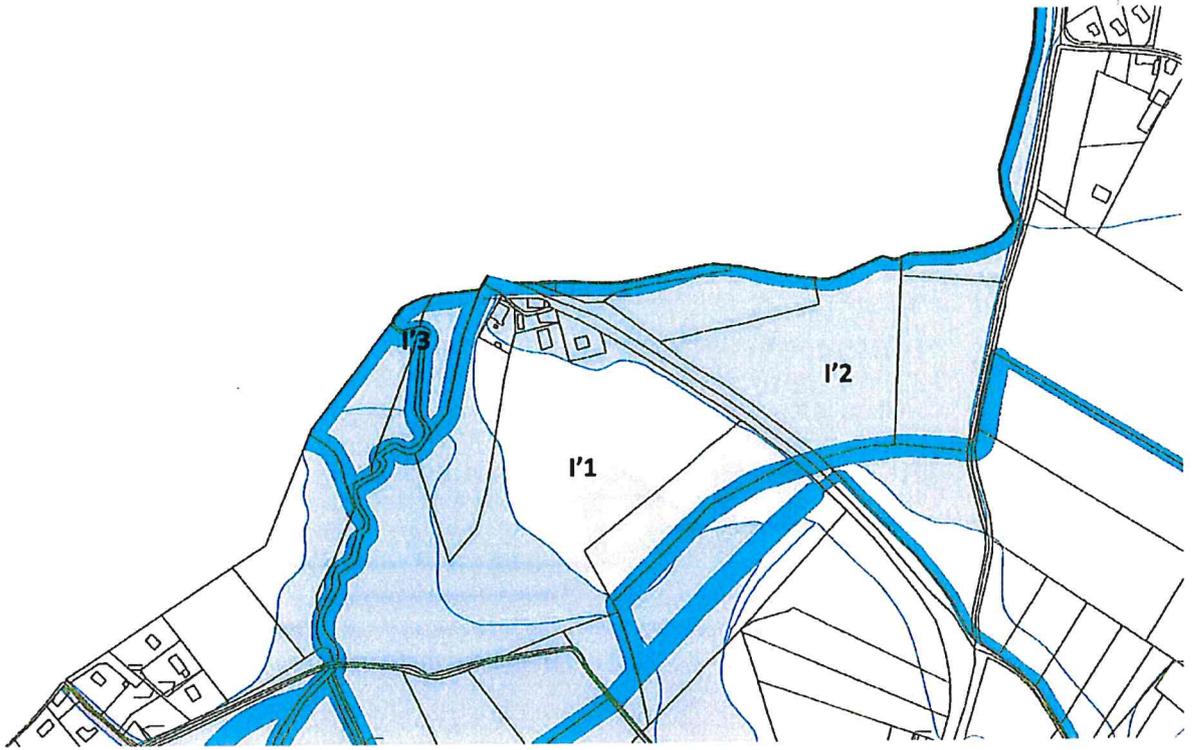
FIGURE 4 CARTE INITIALE

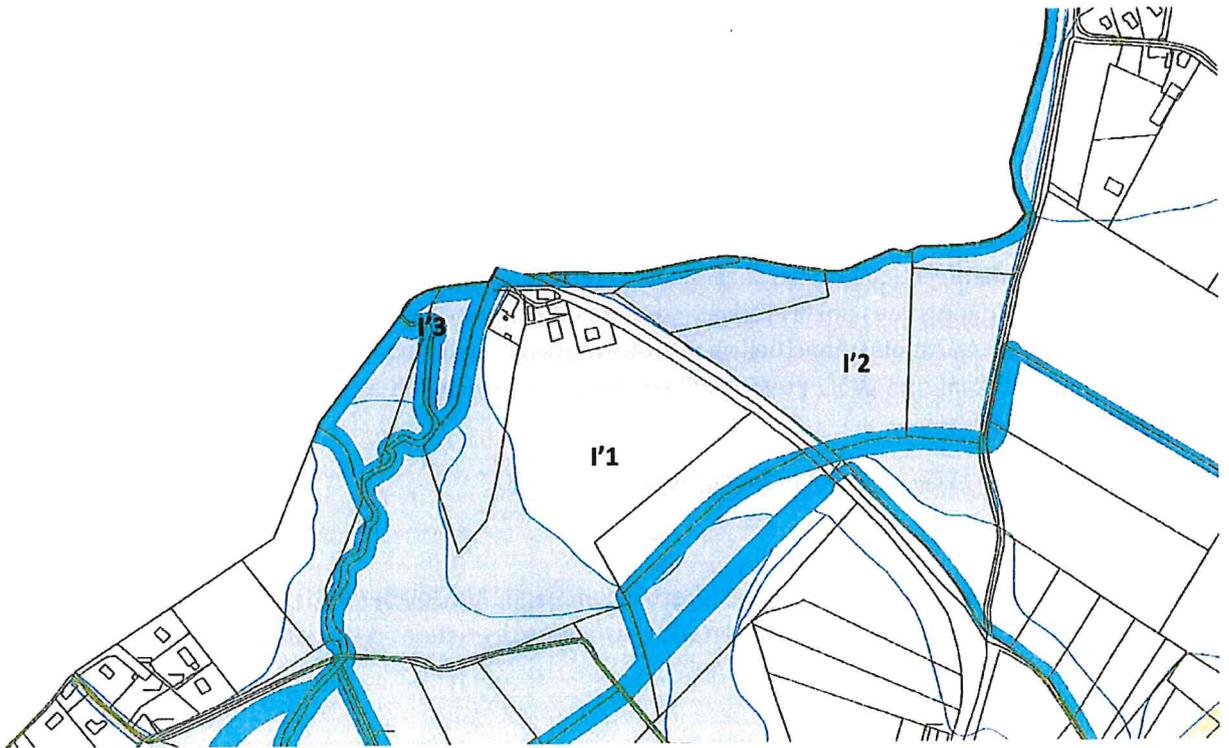
Au regard de ces éléments, le déclassement de l'aléa moyen en aléa faible au niveau du hameau est retenu. Comme précisé précédemment, la topographie générale de la terrasse glaciaire est relativement chahutée, des stagnations locales au droit de dépressions ou des venues issues des versants ne peuvent être complètement exclues. De plus, le caractère filtrant, au moins ponctuellement, des moraines peut induire des phénomènes de remontées de nappes. Cela a été confirmé par un témoin. C'est pourquoi le zonage d'aléa faible d'inondation l'1 est conservé pour l'ensemble de la zone.

FIGURE 5 : CARTE MODIFIEE

Au regard de la sensibilité du pisé à l'eau, il est recommandé de soigner le drainage périphérique ainsi que la géométrie de la plate-forme périphérique en vue d'éviter les circulations d'eau latérales.

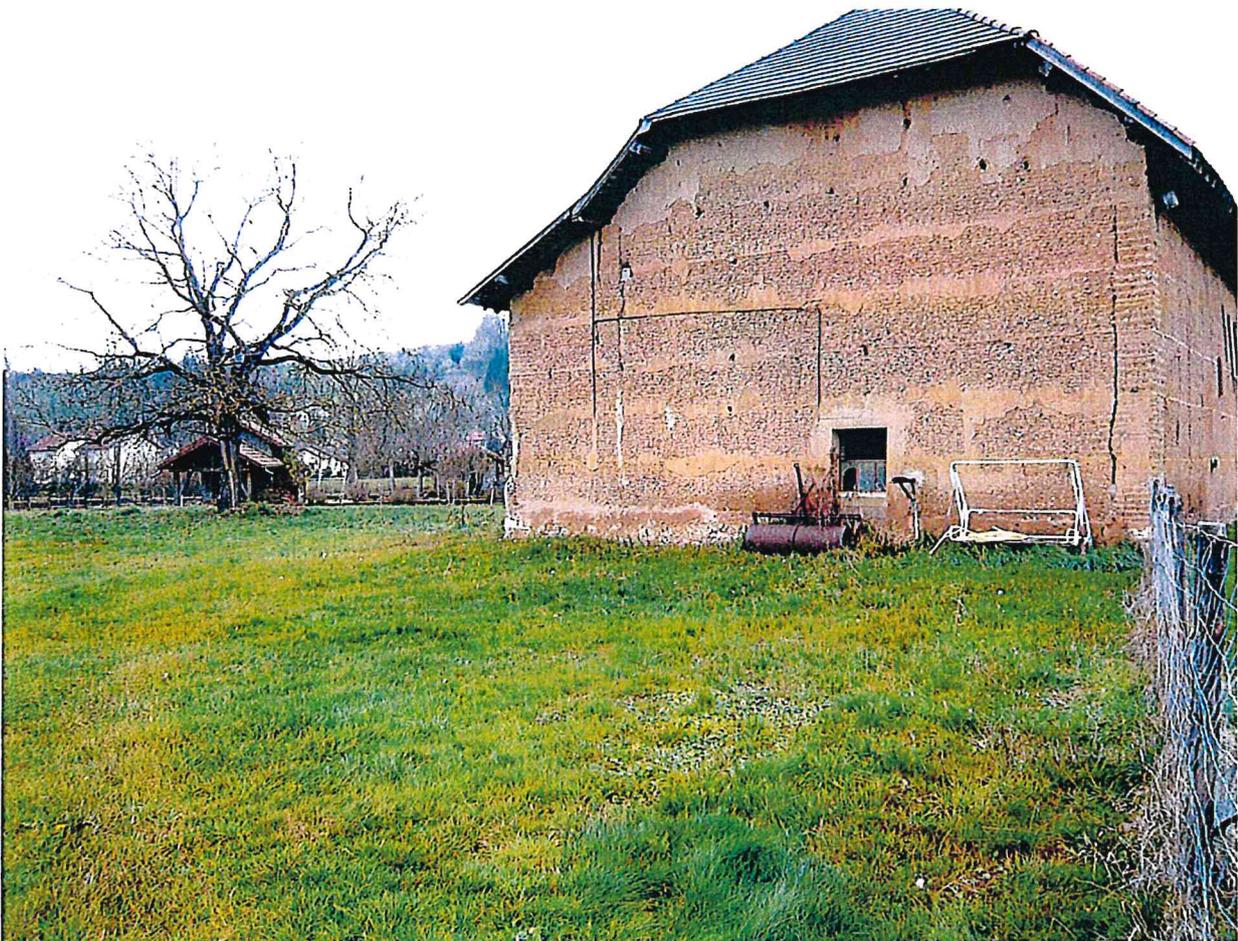
FIGURE 6 : GRANGE A REHABILITER

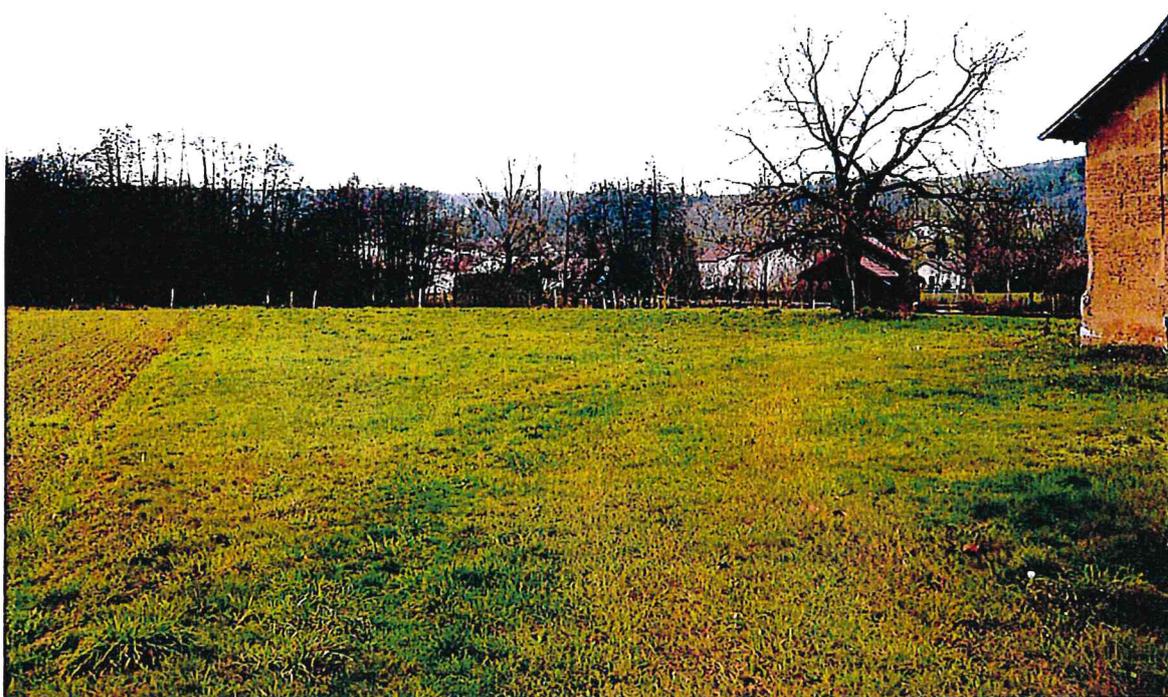
FIGURE 7 VUE DEPUIS LA GRANGE (TERRASSE GLACIAIRE) VERS LE LIT DU COURBON

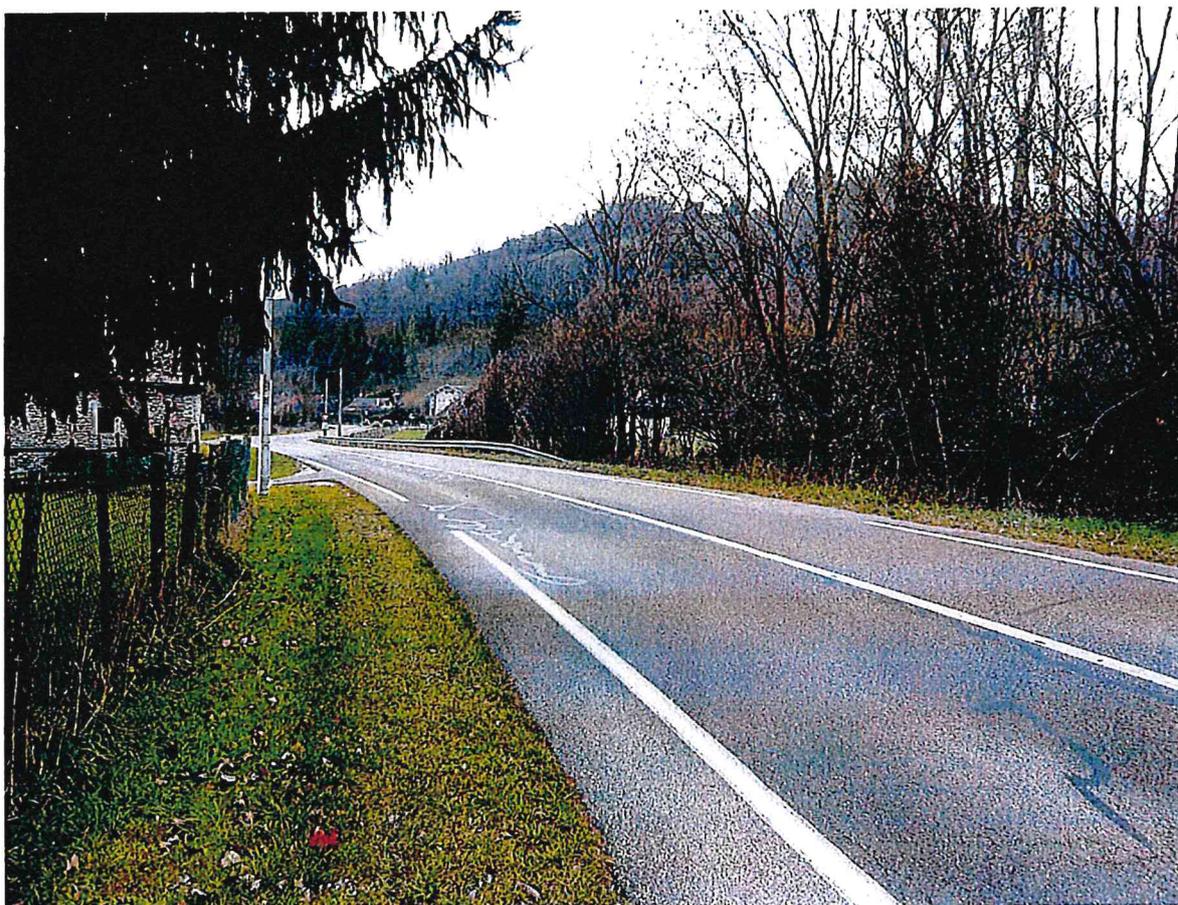
La route est susceptible de modifier les écoulements. D'après un témoin local, la submersion de la route sur la partie basse a déjà été constatée ces dernières années, la capacité du rétablissement hydraulique étant rapidement dépassée. Au droit du projet, la route est néanmoins nettement plus haute.

FIGURE 8 : RD 90 VUE DEPUIS LE HAMEAU

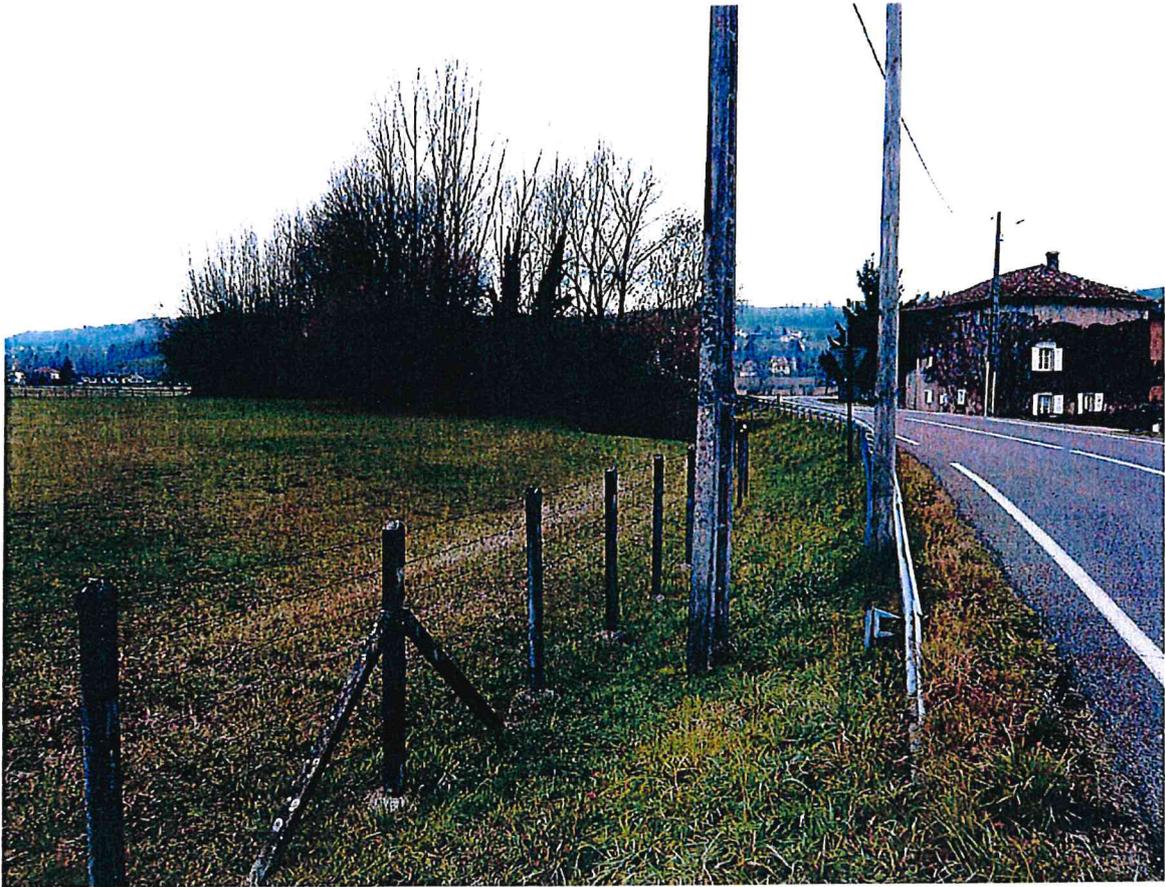
FIGURE 9 : RETABLISSEMENT HYDRAULIQUE DU COURBON VU DEPUIS LA PARTIE BASSE DE LA RD90

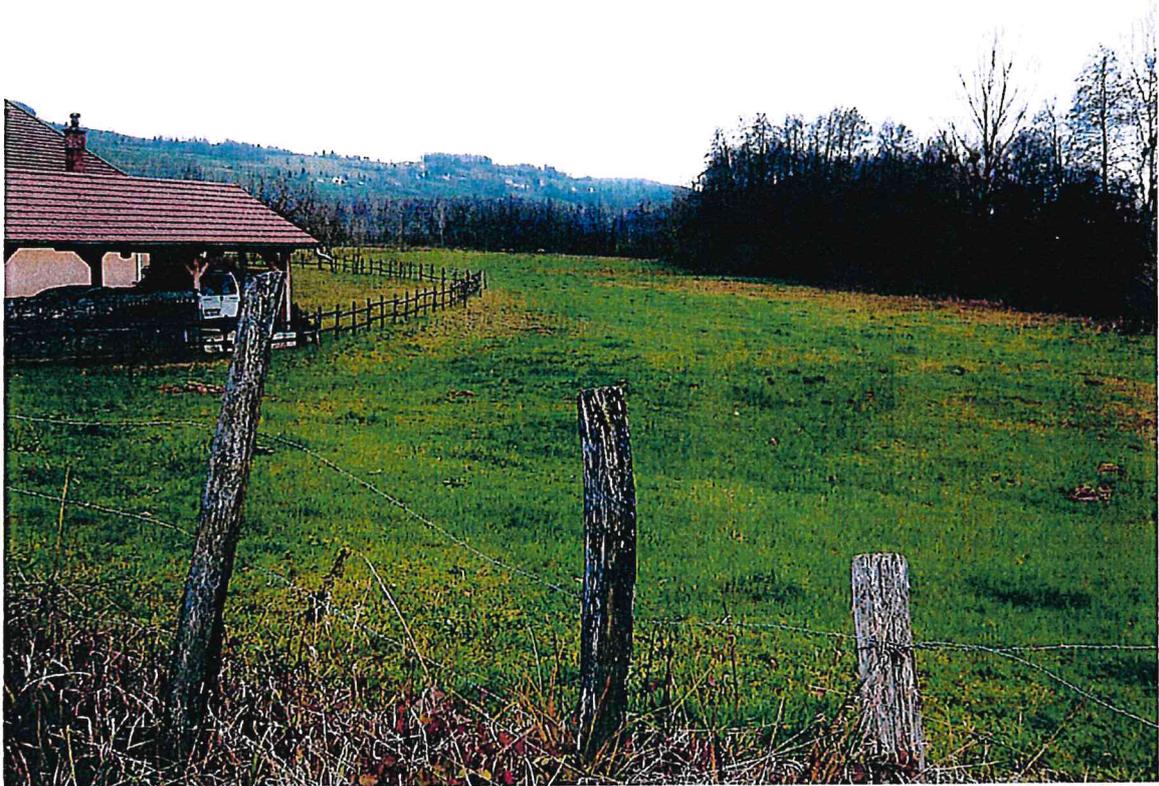
FIGURE 10 : BORDURE DU LIT MAJEUR DU COURBON VUE VERS L'AVANT
