| <b>Service Départemental RTM de l'Isère</b> | |
| <b>Commune de MONTFERRAT</b><br><b>Modification de la carte des aléas</b> | |
| Date : 7 décembre 2015 | Version de document : 1 |

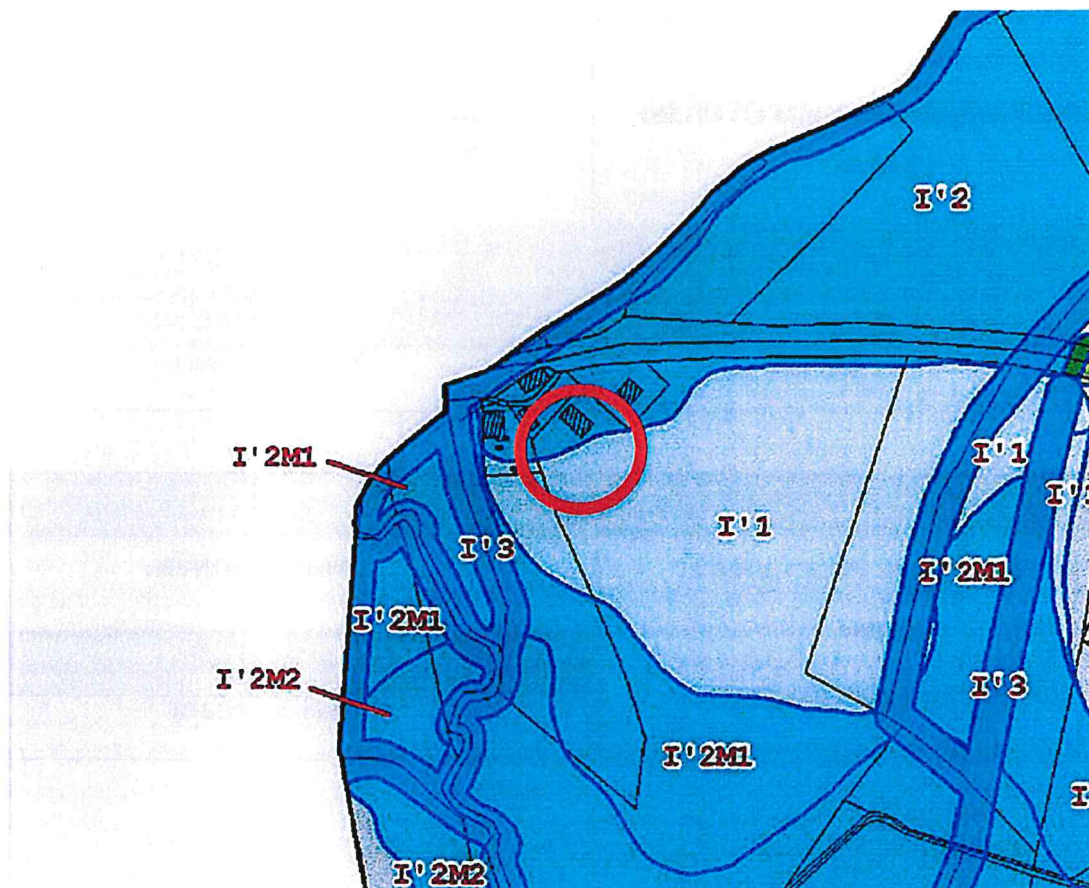
FIGURE 1 : CARTE DES ALEAS ACTUELLE

La carte des aléas de la commune de MONTFERRAT a été réalisée en juin 2007 par le bureau d'études Alp'Géorisques avec une assistance à maîtrise d'ouvrage du service RTM. Pour la parcelle concernée (E724), un aléa moyen d'inondation de pied de versant a été retenu. Cet aléa correspond à la situation d'une zone plate, recouverte par une accumulation et une stagnation, sans vitesse, d'eau « claire » avec une hauteur comprise entre 0.5 et 1 mètre.

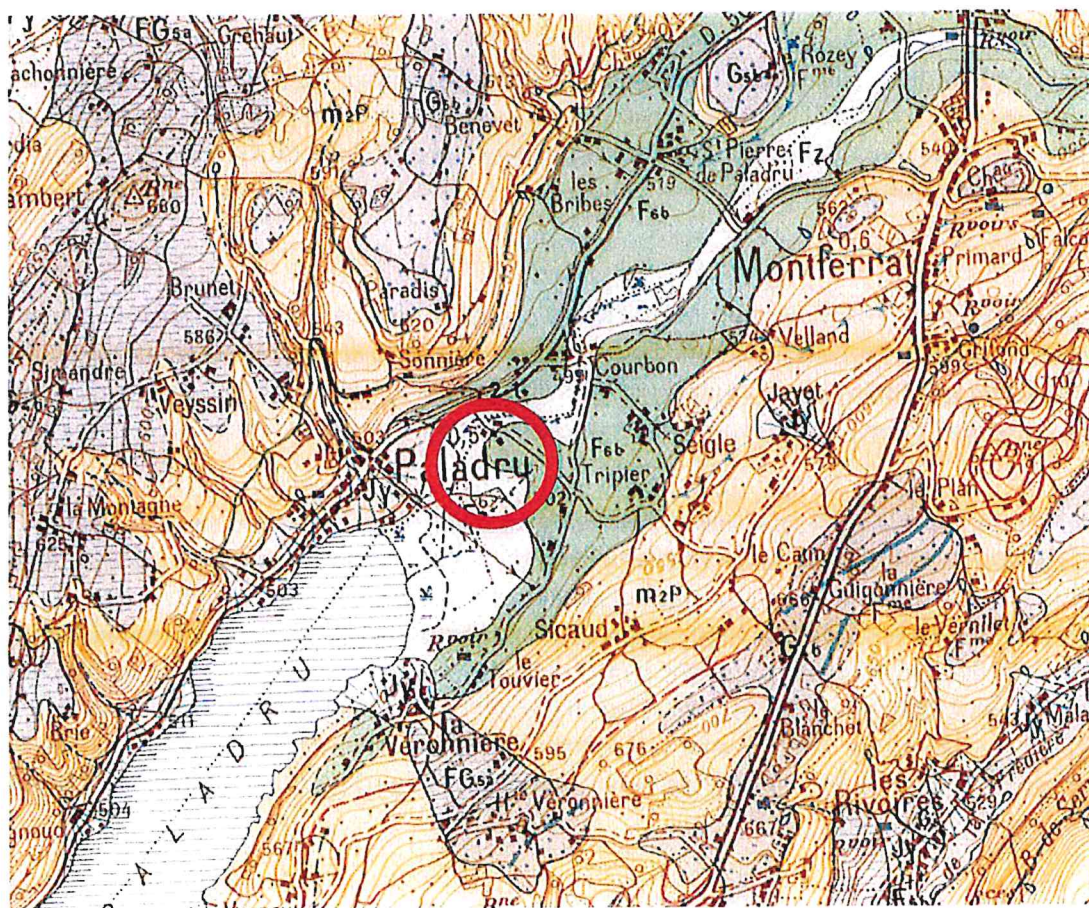
FIGURE 2: EXTRAIT DE LA CARTE GEOLOGIQUE

Cependant, au regard de la topographie locale, l'extension en zone d'aléa moyen semble contestable. C'est ce qui a motivé l'expertise de terrain réalisée le vendredi 4 décembre 2015. Le site se caractérise par un remplissage de l'ensemble de la vallée par des alluvions d'origine glaciaire. Au sein de la terrasse fluvio-glaciaire (F6b sur la carte géologique), le Courbon a remanié les matériaux et creuse un lit propre au sein des dépôts morainiques. Si le lit du Courbon est clairement marqué, les circulations en cas d'épisode de crue majeure du Courbon et des affluents latéraux, sont moins évidentes à identifier, la surface du terrain naturel étant assez chahuté en surface. De plus la RD 90 est plus ou moins en remblais sur ce secteur, ce qui modifie l'écoulement naturel des eaux. Des aménagements réalisés au droit du captage d'eau potable, à l'amont du site, participent également à la modification globale des écoulements.

La parcelle E724 se situe néanmoins clairement sur la terrasse fluvio-glaciaire. Le Courbon a creusé un lit majeur dans cette terrasse au droit du projet. Les deux bâtiments au nord-ouest se situent sur la zone de transition, légèrement en contre-bas de la terrasse glaciaire. Pour un événement de période de retour centennal (référence pour le levé de la carte des aléas) on ne doit pas s'attendre à des remontées conséquentes des niveaux de crue au-delà du lit fluvial.

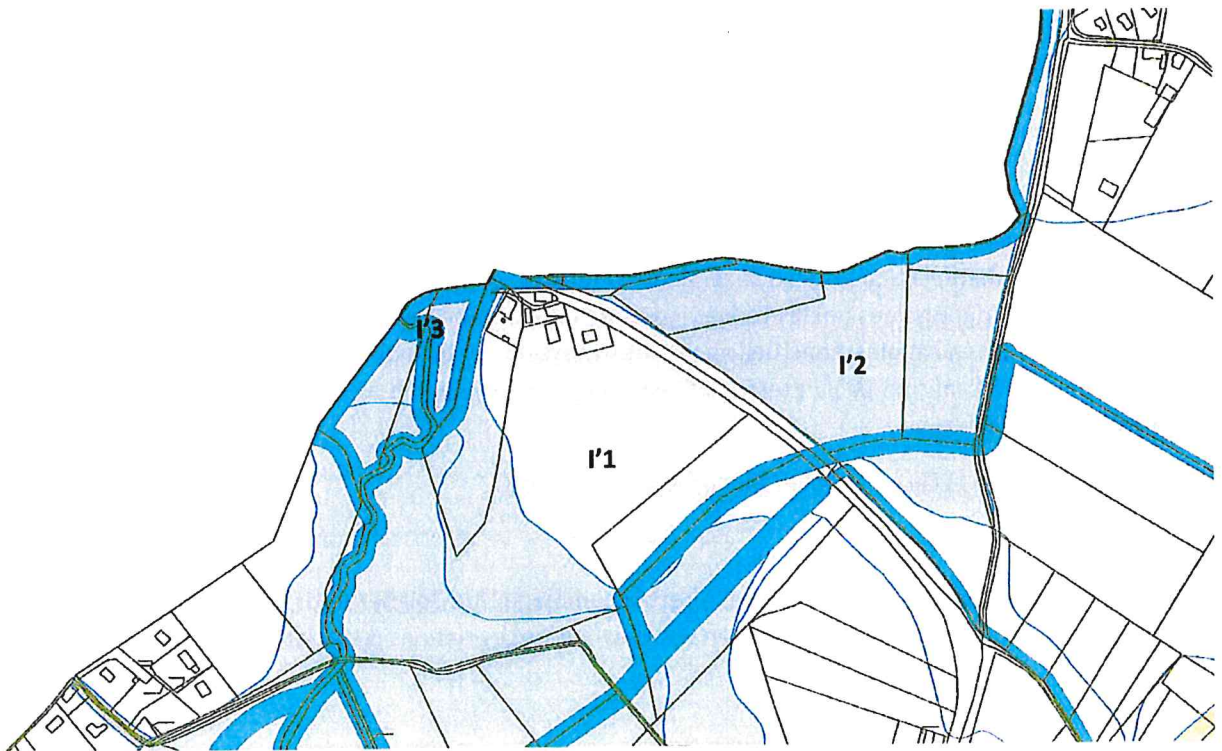
FIGURE 5 : CARTE MODIFIEE

Au regard de ces éléments, le déclassement de l'aléa moyen en aléa faible au niveau du hameau est retenu. Comme précisé précédemment, la topographie générale de la terrasse glaciaire est relativement chahutée, des stagnations locales au droit de dépressions ou des venues issues des versants ne peuvent être complètement exclues. De plus, le caractère filtrant, au moins ponctuellement, des moraines peut induire des phénomènes de remontées de nappes. Cela a été confirmé par un témoin. C'est pourquoi le zonage d'aléa faible d'inondation l'1 est conservé pour l'ensemble de la zone.

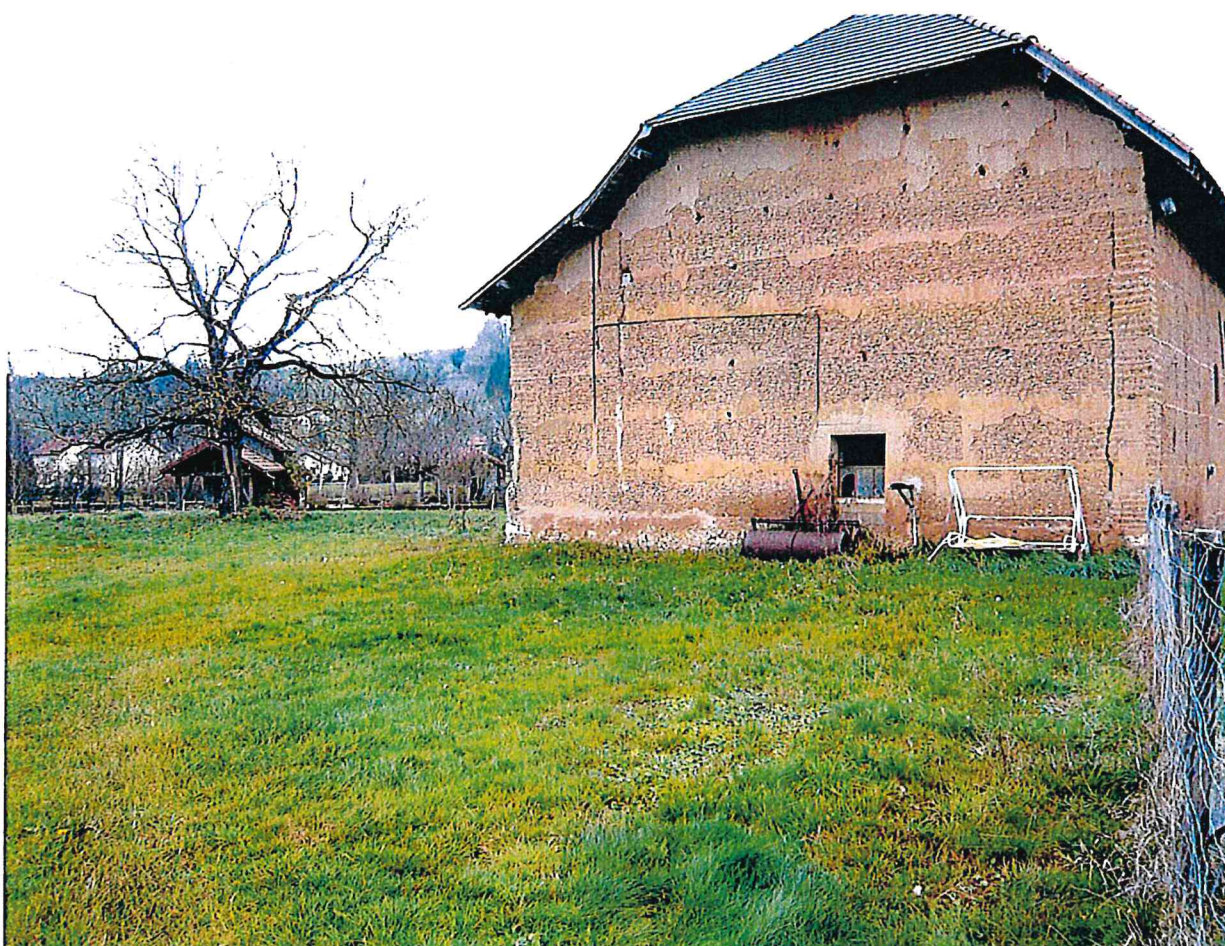
FIGURE 6 : GRANGE A REHABILITER

Au regard de la sensibilité du pisé à l'eau, il est recommandé de soigner le drainage périphérique ainsi que la géométrie de la plate-forme périphérique en vue d'éviter les circulations d'eau latérales.

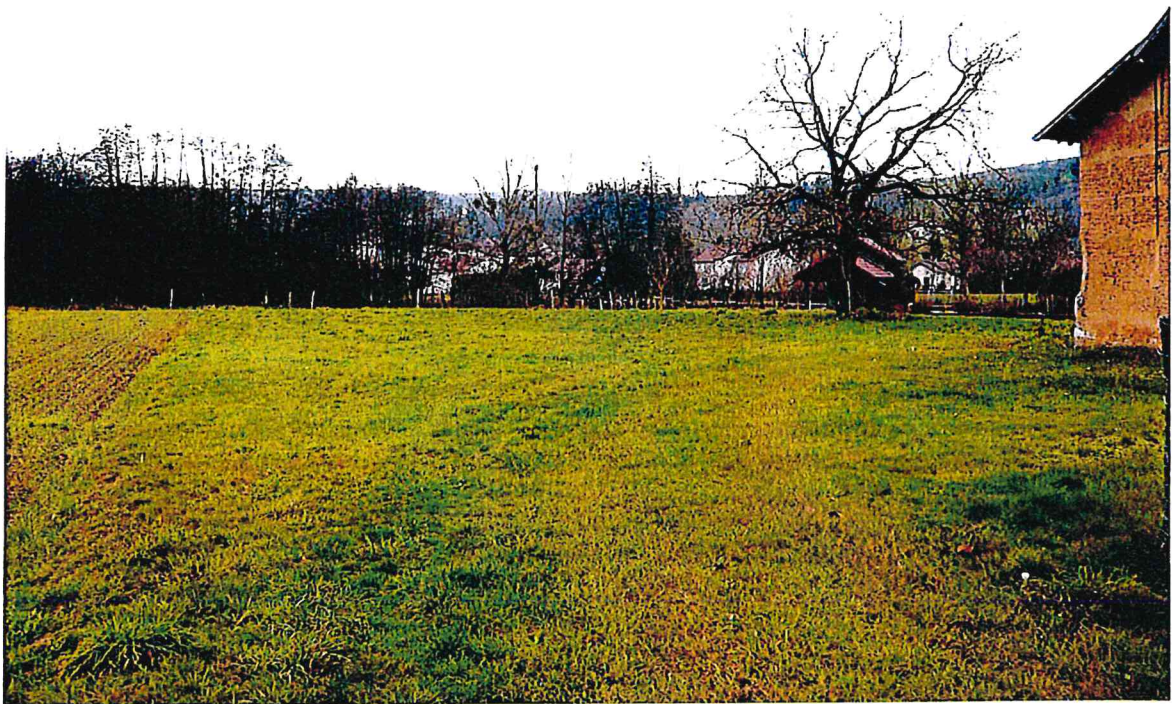
FIGURE 7 VUE DEPUIS LA GRANGE (TERRASSE GLACIAIRE) VERS LE LIT DU COURBON

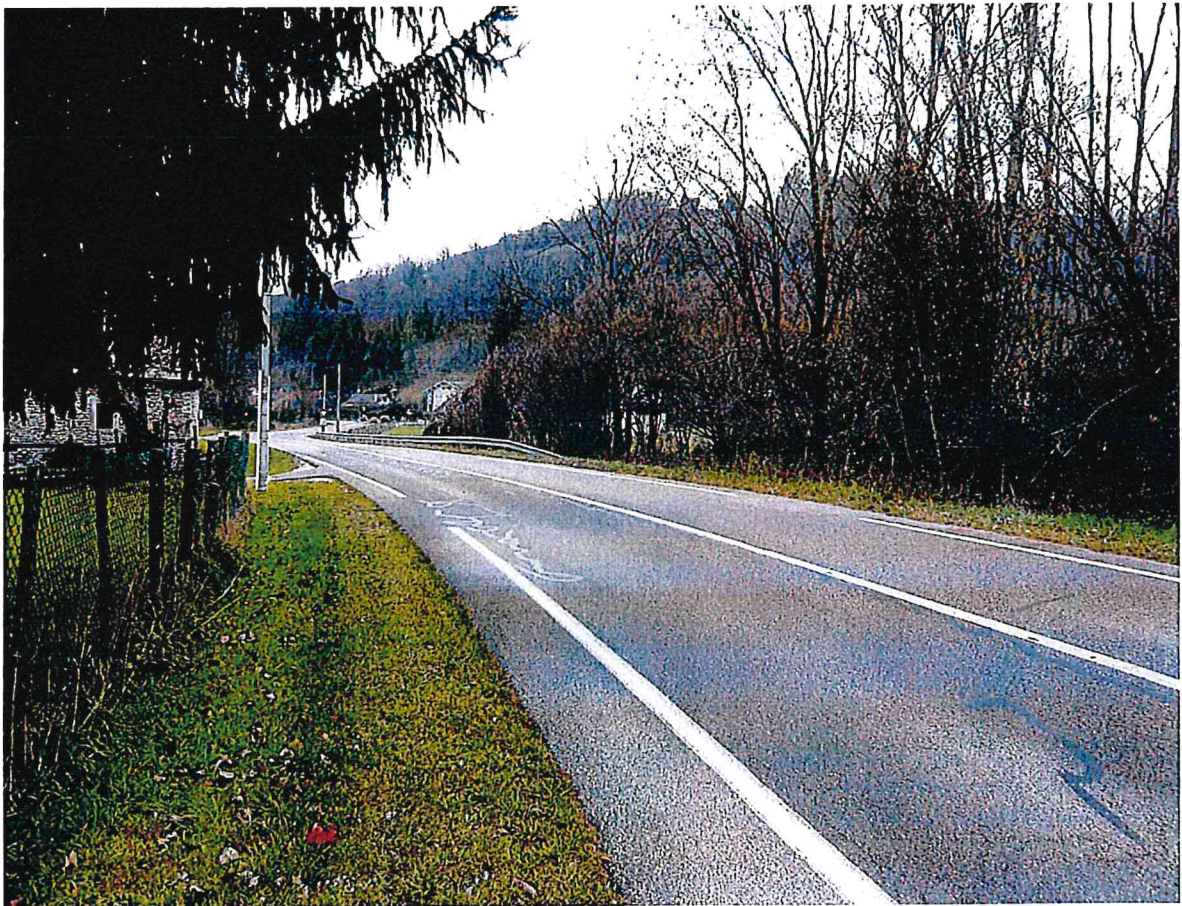
La route est susceptible de modifier les écoulements. D'après un témoin local, la submersion de la route sur la partie basse a déjà été constatée ces dernières années, la capacité du rétablissement hydraulique étant rapidement dépassée. Au droit du projet, la route est néanmoins nettement plus haute.

FIGURE 8 : RD 90 VUE DEPUIS LE HAMEAU

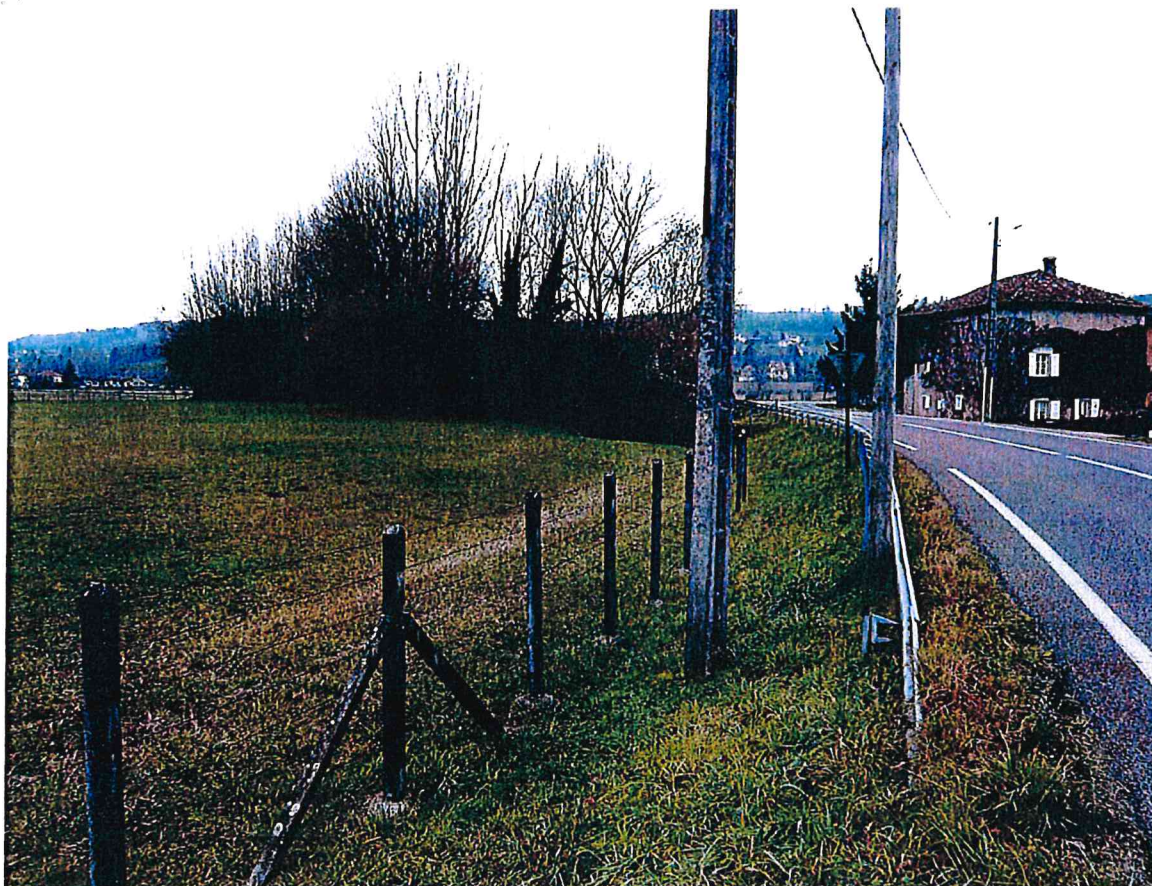
FIGURE 9 : RETABLISSEMENT HYDRAULIQUE DU COURBON VU DEPUIS LA PARTIE BASSE DE LA RD90

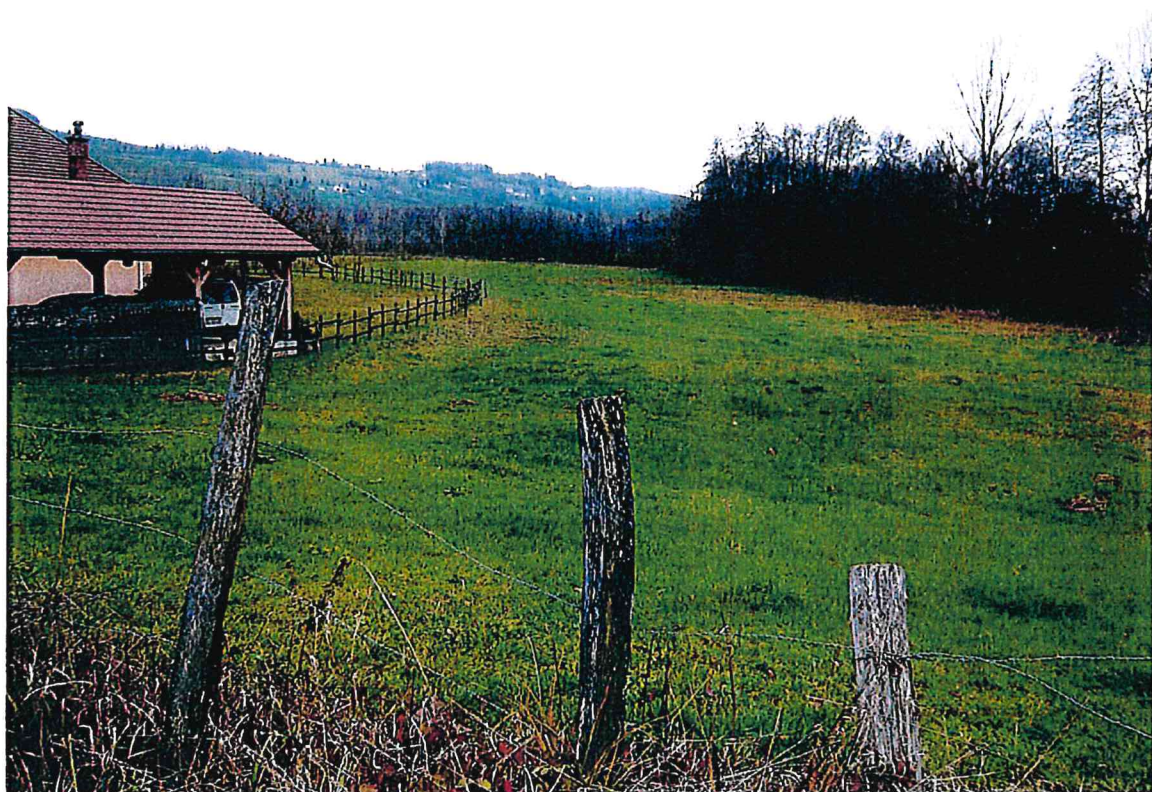
Il est également à noter qu'à l'aval de la route la pente générale du lit majeur s'accélère. Cela s'observe clairement sur la carte géologique où l'on observe une érosion régressive depuis la dépression du lac. Cette configuration n'est pas favorable à des hauteurs conséquentes d'eau.

FIGURE 10 : BORDURE DU LIT MAJEUR DU COURBON VUE VERS L'AVAI
