<p align="center">Service Départemental RTM de l'Isère</p>

<p align="center">Commune de MONTFERRAT Modification de la carte des aléas</p>	
<p>Date : 7 décembre 2015</p>	<p>Version de document : 1</p>

Contexte

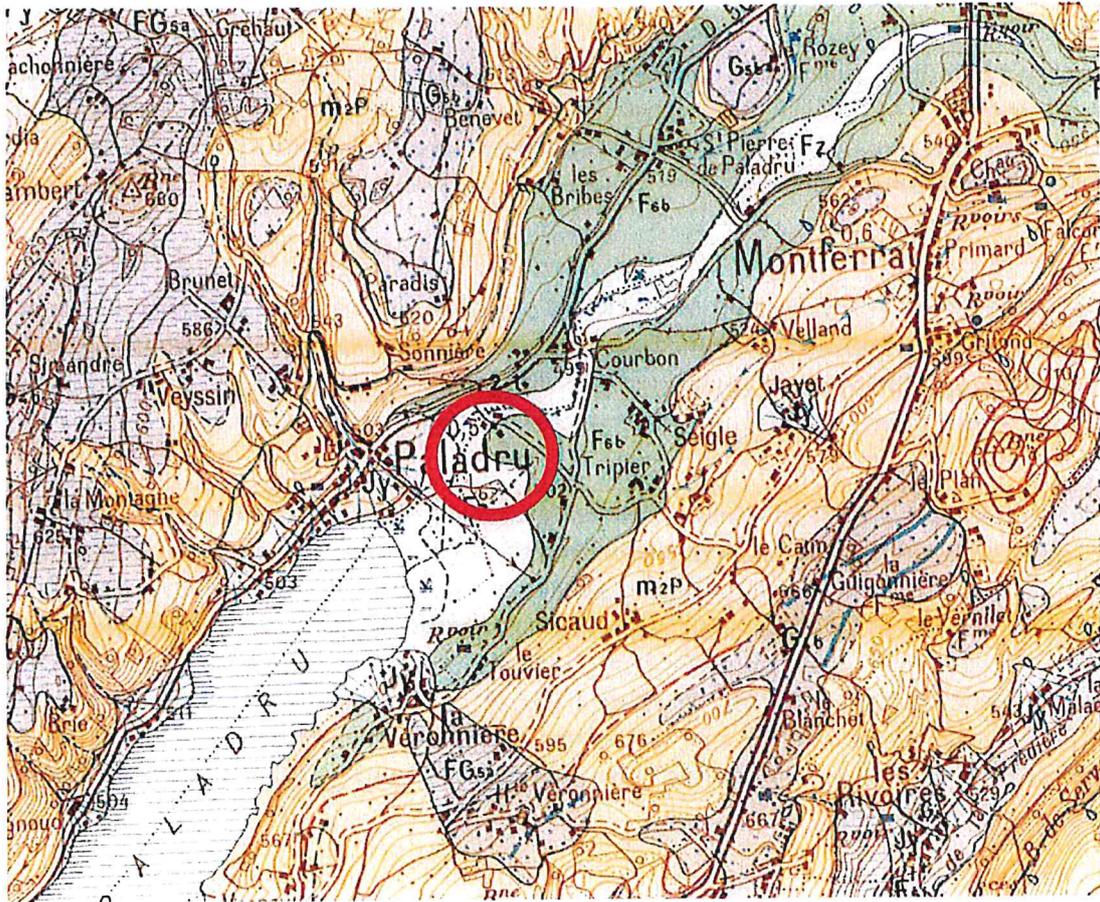
FIGURE 2: EXTRAIT DE LA CARTE GEOLOGIQUE

La parcelle E724 se situe néanmoins clairement sur la terrasse fluvio-glaciaire. Le Courbon a creusé un lit majeur conséquent dans cette terrasse au droit du projet. Les deux bâtiments au nord-ouest se situent sur la zone de transition, légèrement en contre-bas de la terrasse glaciaire. Pour un événement de période de retour centennal (référence pour le levé de la carte des aléas) on ne doit pas s'attendre à des remontées conséquentes des niveaux de crue au-delà du lit fluvial.
